Land-Rover Service Newsletter Vol. 3 Nr. 4

März 1969

The Rover Company Limited Service Department: Solihull, Warwickshire, England

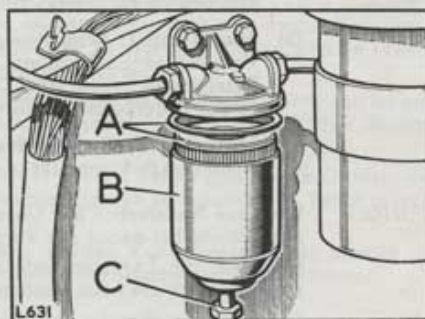
Abb. 1. Treibstofffilter mit Element

AENDERUNG: Einführung eines Treibstofffilters mit Filterelement beim Land-Rover mit 6 Zylinder Benzinmotor, zur Verbesserung der Filterwirkung. Der neue Treibstofffilter verhindert auch das Ueberschwemmen des Vergasers infolge Unreinlichkeiten, welche im Nadelventil hängenbleiben. Siehe auch Pos. 32 in diesem Kundendienstbrief.

A—Element und grosse Dichtung B—Halter für Element C—Spezialschraube

1. Schauglas ausbauen und wegwerfen.
2. Spritzwand neu bohren; der Mittenabstand der Befestigungslöcher des Filters ist nicht derselbe wie beim Schauglas.
3. Treibstofffilter mit den ursprünglichen Befestigungsteilen montieren.

1. Den Elementhalter (B) unterstützen und die Spezialschraube (C) auf der Filterunterseite lösen.

2. Element (A) ausbauen und wegwerfen.
3. Elementhalter gründlich in Benzin waschen.
4. Gegebenenfalls sind obere und untere Dichtung, sowie diejenige für den Gehäusebolzen, zu erneuern.
5. Das neue Element mit dem grösseren Loch nach oben einbauen, unter Verwendung der mitgelieferten-Dichtung.
6. Den Elementhalter montieren und mit der Spezialschraube befestigen.
7. Den Motor anlassen und auf Undichtigkeiten hin prüfen.
